De site van de verdwenen Sint-Gorikskerk te Kobbegem

Archeologisch proefonderzoek naar het Oratorianenklooster te Scherpenheuvel 2004-2006.

Bas BOGAERTS

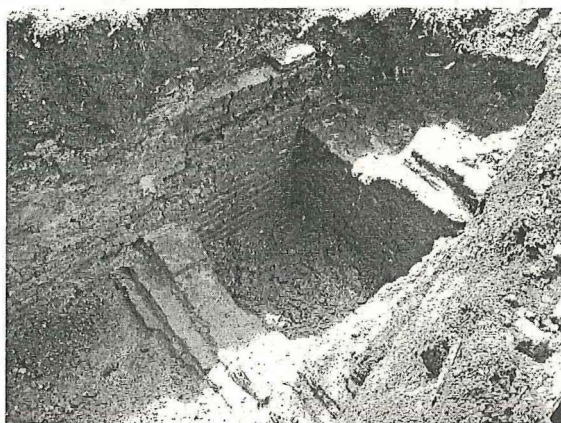
Waterputstructuur

Aansluitend bij deze kelder werd een vermoedelijke water of beerput aangesneden.

De put werd niet geëegd maar verdient bij een later onderzoek zeker de nodige aandacht. De putstructuur was overkoepeld met een halfboog waarvan het grootste deel waarschijnlijk bij de 18de eeuwse sloop reeds vernietigd werd. De diepte van de (water)put kon niet vastgesteld worden. Deze structuren maakten ons duidelijk dat we effectief in de achterbouw van het kloosterpand terecht gekomen waren en bevestigen ons het iconografisch materiaal. Verder onderzoek is zeker nodig om deze structuren in hun ruimer verband en kader te plaatsen. Het aangetroffen puin bij de uitgraving lijkt allemaal afkomstig te zijn van dezelfde structuren. De ruimtes zijn duidelijk opgevuld met het afgebroken materiaal. Gezien het kloostergebouw op een topografisch reliëf lag, is veel puin terecht gekomen achter en naast de de funderingen. Dit verklaart de glooiende aard van het terrein.
